# Důležité bezpečnostní informace

## Svolávací akce výrobku: Thule Spring Bumper Bar – 11300403

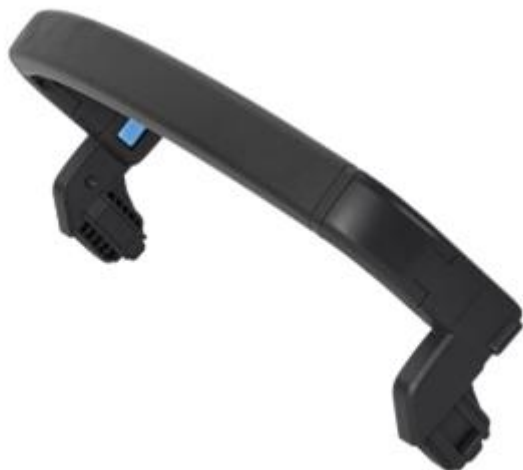
Musíme vás informovat, že jsme u našeho dodavatele zjistili vadnou šarži **Thule Spring Bumper Bar– 11300403**.

Skupina Thule Group bere kvalitu výrobků velmi vážně a jejich bezpečnost je pro nás nejvyšší prioritou. Provádíme důkladné testy, abychom se ujistili, že produkty Thule splňují veškeré světové oborové a regulační normy. Bohužel jsme zjistili vadnou šarži od našeho dodavatele **Thule Spring Bumper Bar – 11300403**, v níž nebyl výrobní proces v souladu s našimi specifikacemi. Možným problémem je, že malý kulatý plastový kryt není na správném místě (na obrázcích níže je pro srovnání zobrazen výrobek v pořádku a výrobek, který není v pořádku). Vadné výrobky, u kterých chybí plastový kryt, mohou při zavírání dětského madla tyče představovat pro děti bez dozoru nebezpečí skřípnutí.

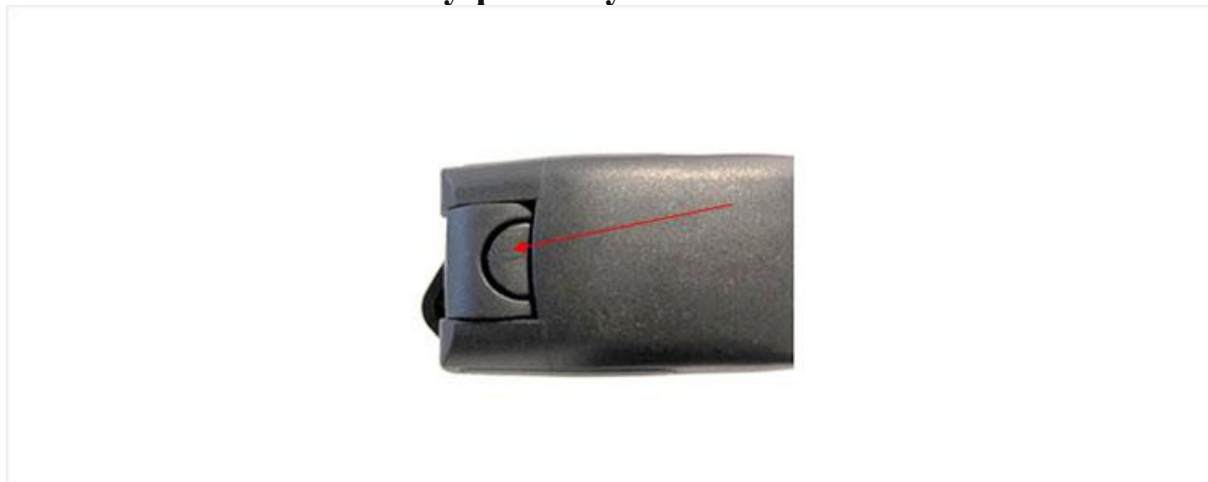
### V POŘÁDKU - Nasazený plastový díl

- Přestaňte používat Thule Spring Bumper Bar
- Pokud jste zakoupili Thule Spring Bumper Bar po 1. dubnu 2021, zkontrolujte, zda se vašeho výrobku týká tato svolávací akce. Níže uvedené obrázky ukazují, zda je výrobek v pořádku (OK) či zda není v pořádku (NOT OK). Zkontrolujte levou i pravou stranu výrobku.

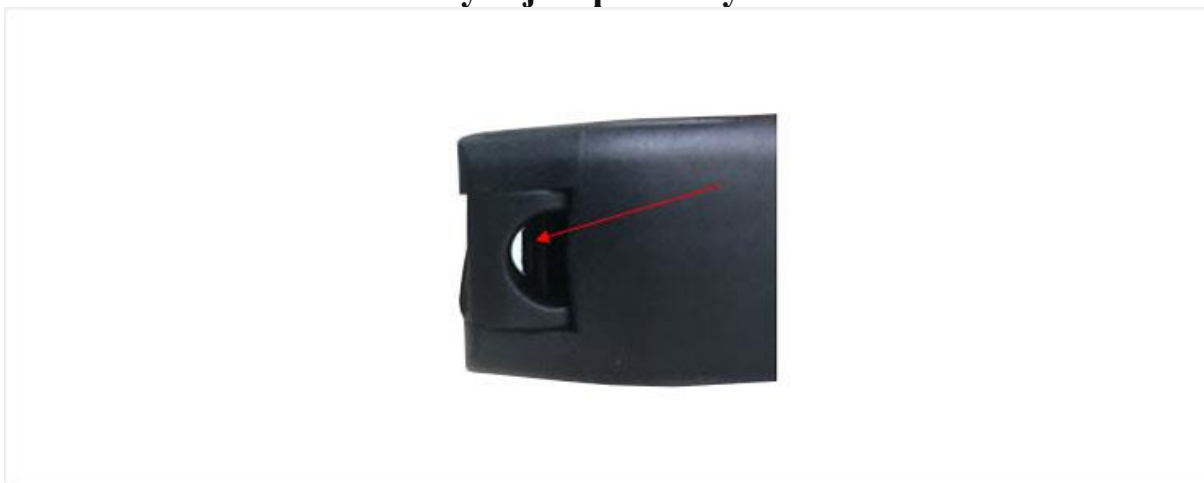
## NENÍ V POŘÁDKU - Chybějící plastový díl

**Odpověď:** Vadné výrobky, u kterých chybí plastový kryt, mohou při zavírání dětského madla představovat pro děti bez dozoru nebezpečí skřípnutí.

Pokud Váš výrobek odpovídá obrázku výrobku NOT OK, na kterém chybí plastový kryt, žádáme Vás, abyste výrobek okamžitě přestali používat a požádali zde online o bezplatnou výměnu výrobku, která je k dispozici okamžitě. Pokud Váš výrobek odpovídá obrázku výrobku OK s nasazeným plastovým krytem, můžete výrobek bez obav používat i nadále.

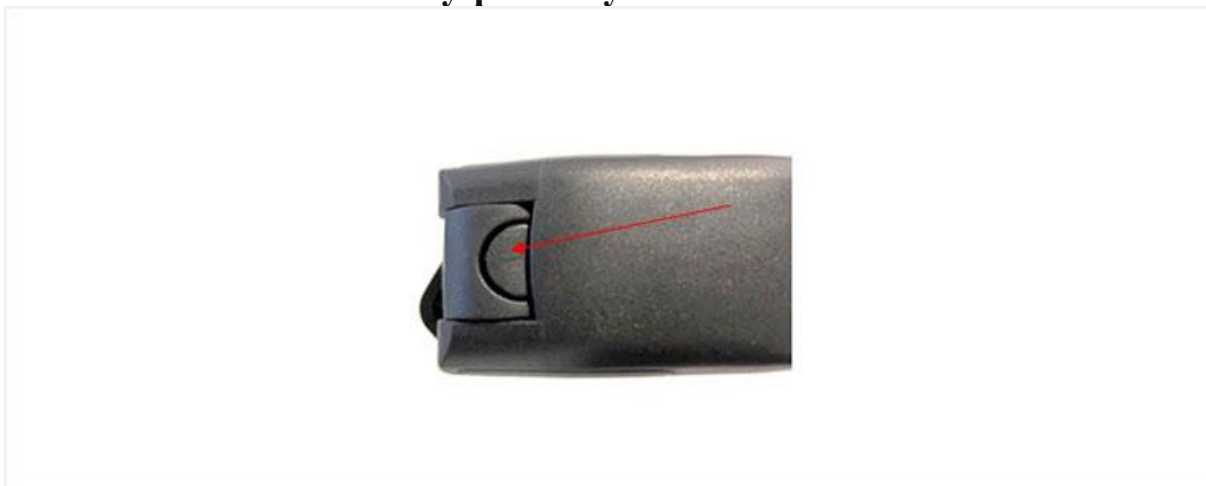
## V POŘÁDKU - Nasazený plastový díl

**Odpověď:** Thule Spring Bumper Bar – 11300403 je příslušenství používané pouze s kočárkem Thule Spring. Pokud jste toto příslušenství zakoupili po 1. dubnu 2021, zkontrolujte laskavě výrobek podle níže uvedených obrázků. Zkontrolujte levou i pravou stranu výrobku.
